imágenes de las principales zonas restauradas:

Metas principales de la actuación:

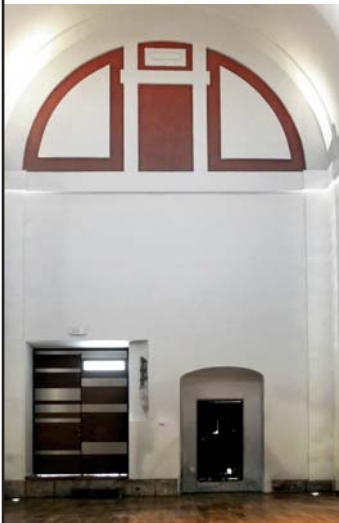
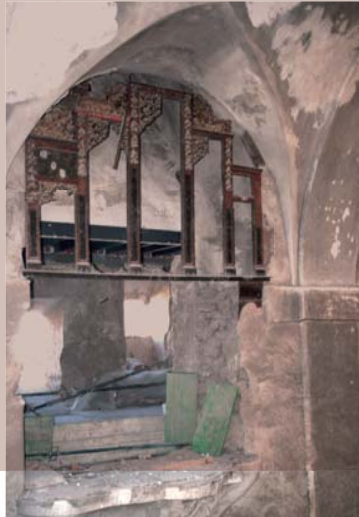
Unificación del espacio de la iglesia

2.-Unificación y recuperación de espacio de la iglesia

Se unificó la nave central y las capillas del norte de la nave central, enfocando su distribución para usos escénicos mediante la inclusión de un escenario móvil.

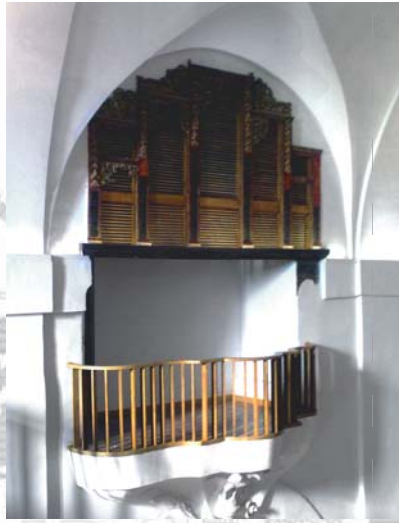
Nicho del órgano junto al coro

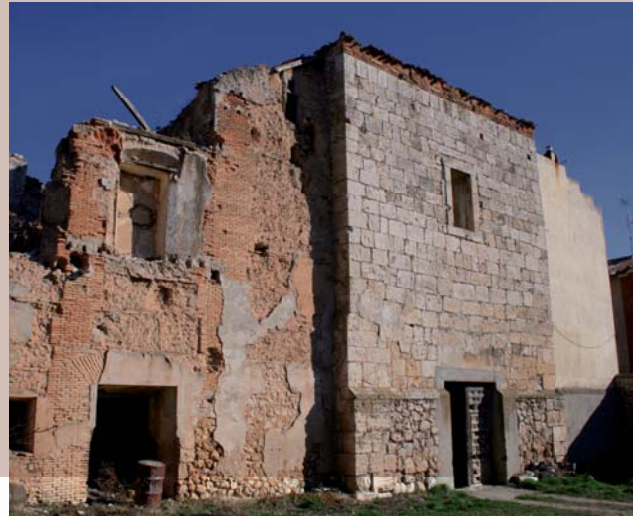
estado inicial 2008

Recuperación de los volúmenes exteriores

4.-Recuperación de la volumetría exterior original

La iglesia mantiene su volumetría y las principales cubreras del resto del edificio. La nueva fachada oeste será la principal y albergará una composición de volúmenes simulando estancias perdidas que crecen esponjándose hasta los límites originales.

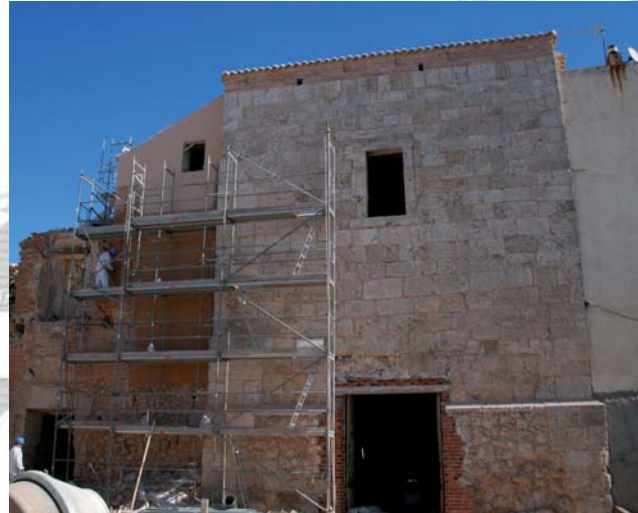
Estado reformado Mayo del 2010
